Naturgasnettets anvendelighed for ren  
brintdistribution

Brintprogrammet 2000

Projektrapport

Marts 2004

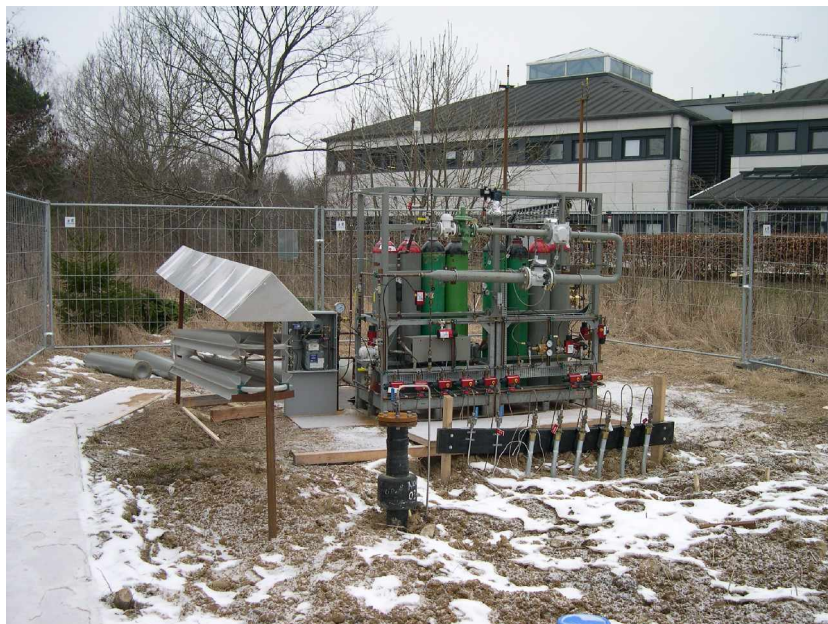
Figur 2 Realisering af anlægsopstilling

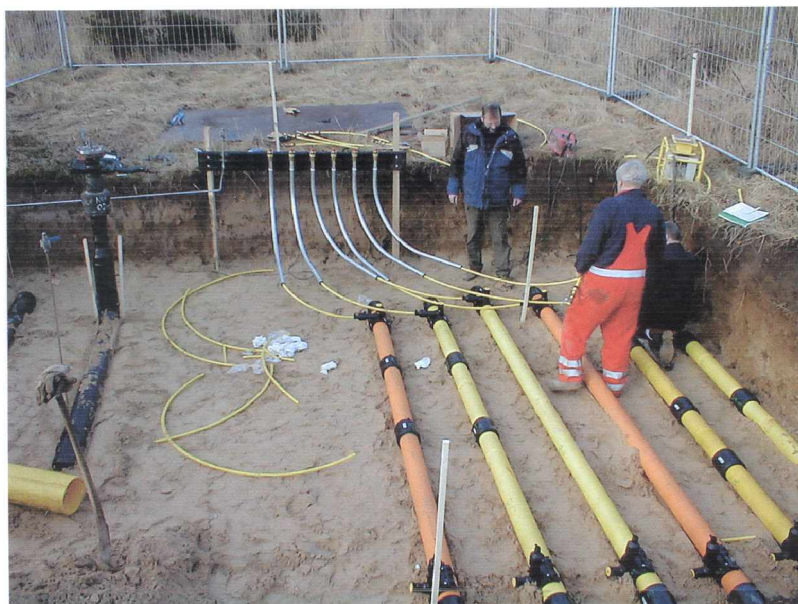
Figur 3 Placering og prøvning af testrør i henhold til gældende standarder

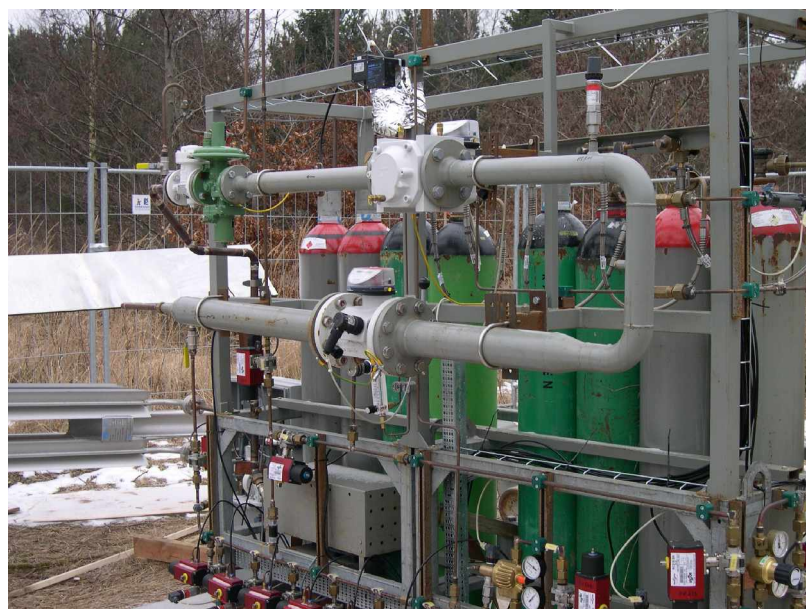
**Figur 5** Praktisk realisering af kredsløbet

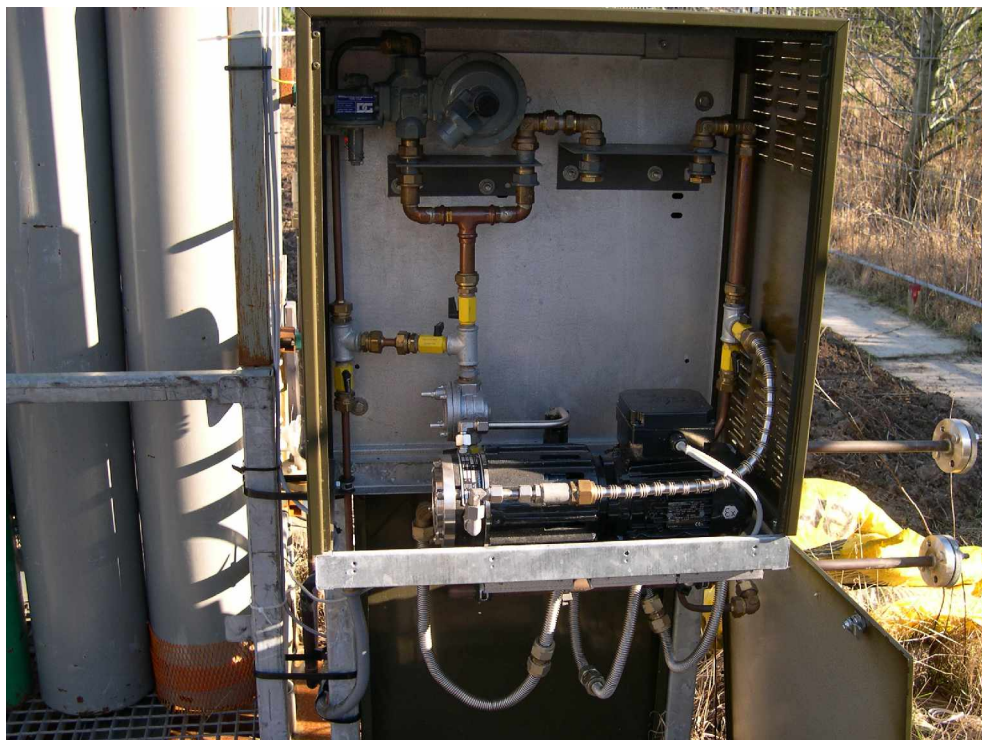
*Figur 8 Praktisk realisering af kredsløbet. På billedet mangler dog selve gasmåleren, der netop er afmonteret for efter driftsperiodens afslutning at blive undersøgt og recalibreret hos fabrikanten.*

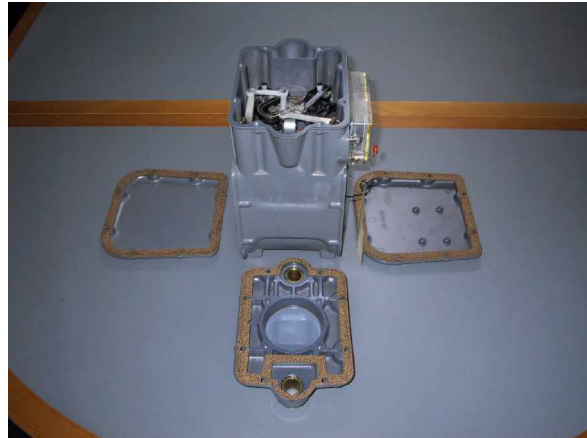
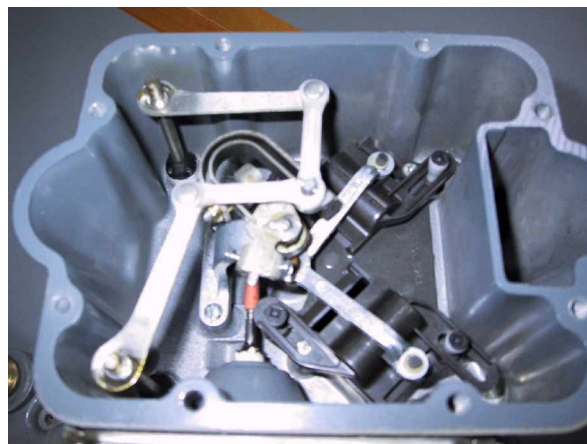
Figur 24a-24c

*Husholdningsmåleren adskilt for inspektion*

Husholdningsmåleren blev efter forsøgets afslutning nedtaget og sendt til producenten IGA for recalibrering og nærmere undersøgelse af følsomme komponenter som gummimembraner, pakninger samt smøremiddel.

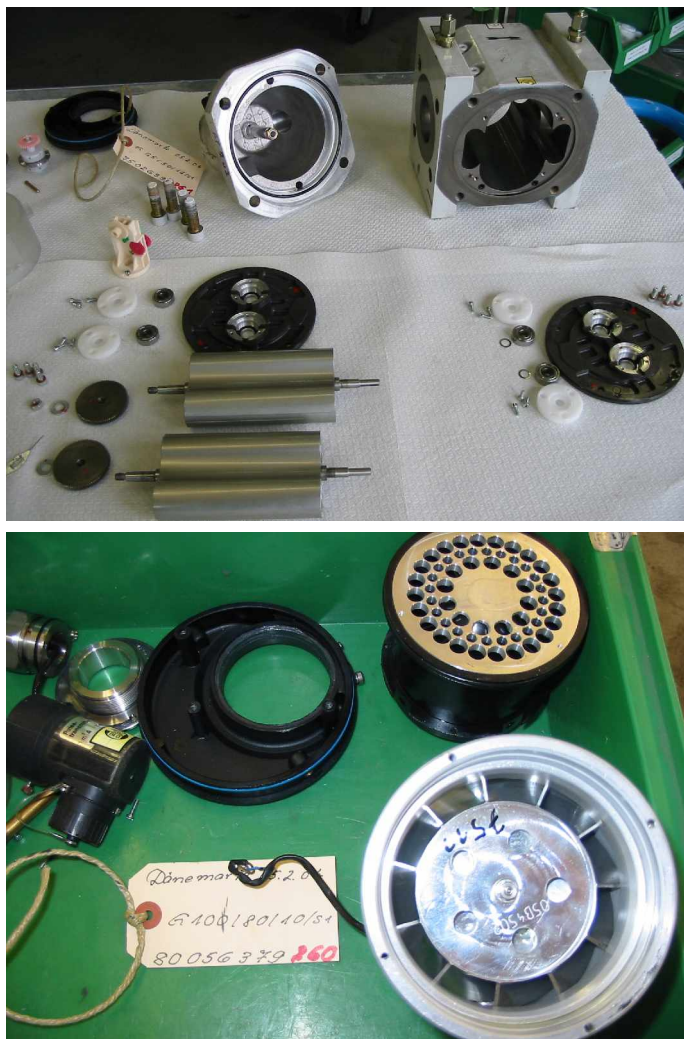
Figur 25a-25b

*Turbinemåler adskilt for undersøgelse*

Fabrikken adskilte begge målere og undersøgte følsomme komponenter som kunstofdele, gummidele og pakninger for påvirkning fra brint. Elster har også undersøgt, om der kunne konstateres et forøget slid på metaldele.

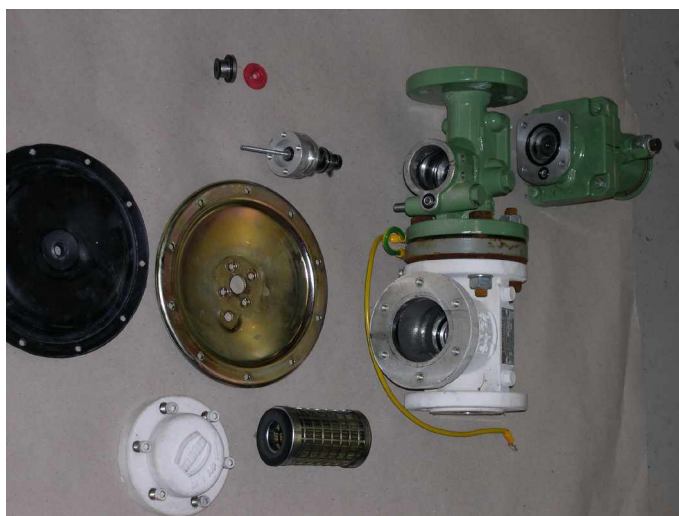
*Figur 26 Reduktionsventil og filter (de hvide dele) adskilt efter forsøgsperiodens udløb*

I 4 bar flowmålerkredsløbet var indbygget en i naturgasnettet anvendt reduktionsventil (RMG 300) der var modificeret internt, således at den var konstant holdt fuldt åben for gennemstrømning. Tanken var alene via indbygningen at få eksponeret ventilens komponenter for brint. Efter forsøgsperiodens udløb blev reduktionsventilen afmonteret og adskilt, se Figur 26.

En undersøgelse af samtlige komponenter viste ingen tegn på svækkelse eller begyndende nedbrydning.
